Analisis Kerusakan dan Mekanisme *Travel Motor* pada *Excavator R220-9S*

Kis Yoga Utomo^{1*}, Alimuddin², Cahyono HP³

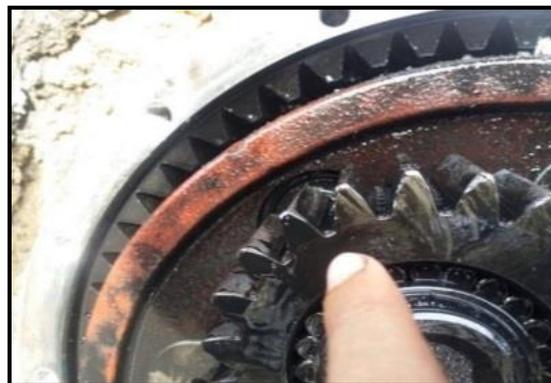
GAMBAR 2. Oli *burn* menempel pada gir.

Pada gambar 2 menunjukkan bahwa telah terjadi *overheating* atau *burn* di dalam mekanisme *travel motor reduction*. *Overheating* ini dapat mengakibatkan kerusakan *floating seal* di dalam mekanisme *travel motor reduction*, seperti yang terlihat pada gambar 4 menunjukkan terjadi deformasi pada *floating seal*.

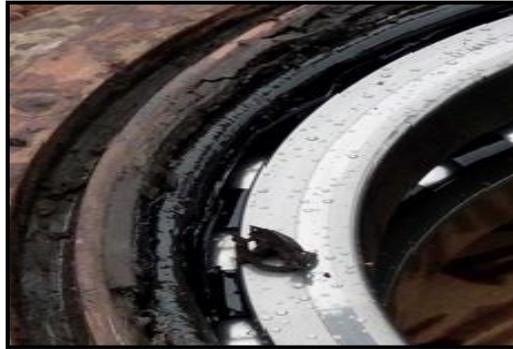
Pada gambar 3, menunjukkan bahwa *Floating seal* yang rusak akan mengalami deformasi yaitu perubahan bentuk atau wujud dari yang baik menjadi kurang baik. Pada saat inilah kerusakan baru muncul dan mempercepat kerusakan pada mekanisme *travel motor reduction*.

GAMBAR 3. Deformasi *floating seal*.

Berdasarkan tabel 4, spesifikasi maksimum temperatur karet sintetis yang berjenis NBR mempunyai batas temperatur suhu yaitu -25°C s/d 100°C , artinya suhu temperatur *travel motor reduction* sudah melebihi batas maksimum temperatur *floating seal*, jadi hasil dari analisis ini sudah dapat diketahui yaitu disebabkan oleh *floating seal* yang mengalami deformasi akibat menerima panas yang berlebih.

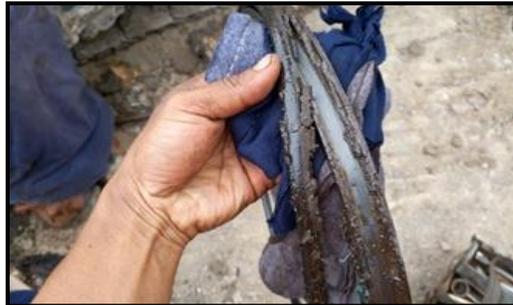
GAMBAR 4. Kotoran menempel pada *floating seal*.

Pada gambar 4, menunjukkan bahwa *Floating seal* ini tergolong dalam karet sintetik dengan jenis NBR (Nitrile Butadiene Rubber) dengan ketahanan suhu minimum $-25\text{ }^{\circ}\text{C}$ hingga maksimum $100\text{ }^{\circ}\text{C}$. Sudah dapat dipastikan bahwa *floating seal* ini mengalami kerusakan karena sudah melebihi batas ketahanan maksimal suhu atau deformasi, sehingga mengalami perubahan bentuk fisik seperti menjadi getas [6].

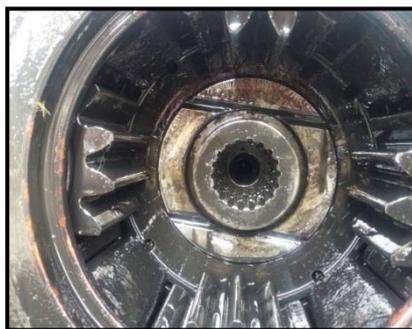
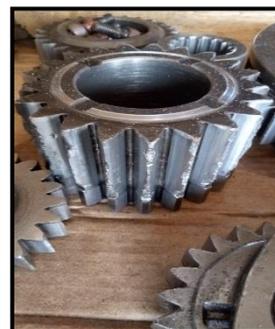
Gambar 6a dan 6b, menunjukkan bahwa pada *Excavator* H.M. (*Hours Meter*) rendah yaitu 3.359 hours, kerusakan ini terjadi disebabkan Operator tidak mengerti dan tidak memahami tata cara pengoperasian *Excavator* yang baik dan benar sesuai dengan *Operation Manual Maintenance (OMM)*, dan hal ini ditemukan juga pada Operator yang belum berpengalaman untuk penggunaan alat tersebut.

GAMBAR 5. (a). Kondisi *planetary gear*, (b). Kondisi *sun gear*.

Pada gambar 5 menunjukkan tentang kerusakan pada *sun gear* terjadi pada H.M. 3.359, karena komponen ini usia pakainya dapat mencapai batas waktu yang cukup panjang dengan catatan sistem pemeliharaan berkala dilakukan dengan teratur.

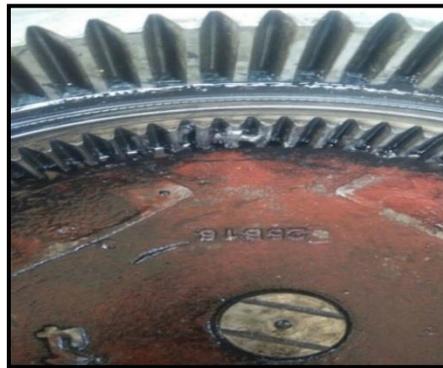
Penyebab utama terjadinya kerusakan dan keausan gigi penggerak dan roda gigi *splined* adalah karena adanya gesekan beban putar, gaya tekan yang berulang (beban dinamis) yang

dialami pada kondisi operasional dikarenakan fungsi dari poros *travel motor reduction* adalah mereduksi putaran dan meningkatkan torsi seperti ditunjukkan pada gambar 6 [7].

GAMBAR 6. Pemeriksaan ring gear.

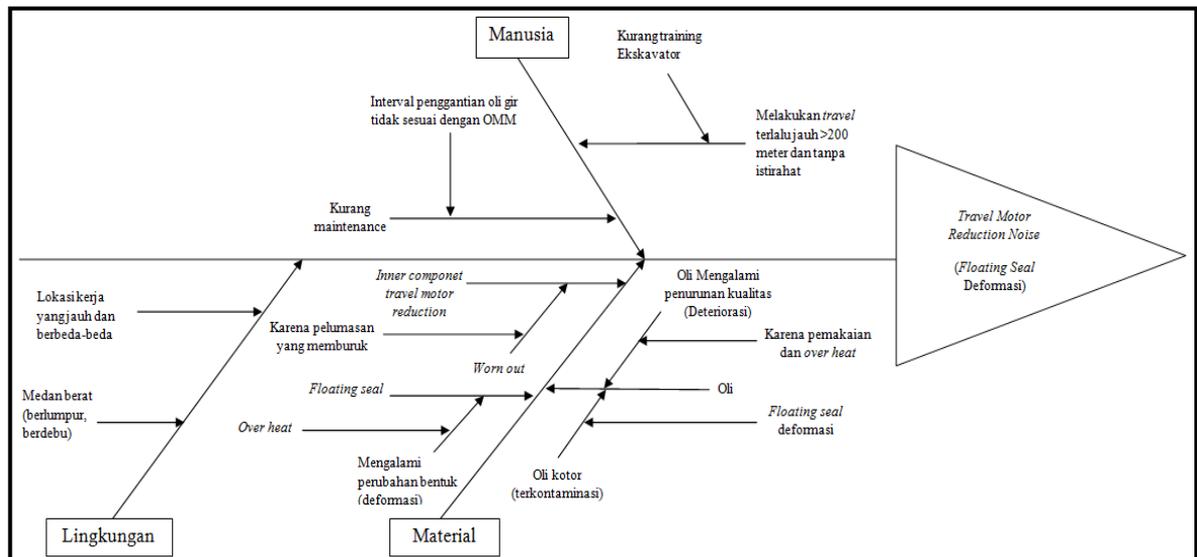
GAMBAR 7. Diagram sebab akibat (fishbone).

Dari analisis diagram *fishbone* diatas, maka dapat mengetahui bahwa penyebab kerusakan *travel motor reduction* adalah sebagai berikut :

- Manusia / Operator melakukan travel terlalu jauh dengan jarak >200 meter tanpa istirahat, kurangnya pengetahuan tentang pengoperasian *excavator* juga memberi dampak terhadap kerusakan travel motor. Oleh karena itu, perlu diadakan training operator untuk menambah wawasan dan pengetahuan terhadap pengoperasian *excavator* secara benar.

- Ditemukan juga material asing yang masuk ke dalam oli. Oleh karena itu, penggantian oli tidak pada interval 1.000 hm, tetapi seharusnya pada interval 500 hm karena menggunakan oli non *genuine* dan karena travel yang jauh. Material kedua yaitu *floating seal*, kotoran masuk ke dalam mekanisme travel motor *reduction* dan pada akhirnya oli terkontaminasi.

- *Machine*, pada faktor ini gir yang ada di dalam travel motor *reduction* mengalami gesekan antara gear dengan gear lainnya. Gesekan ini akan menimbulkan panas pada travel motor *reduction*. Kemudian panas ini akan merambat secara konduksi ke bagian paling lemah yaitu *floating seal*.
