Analisis Dampak Pandemi COVID-19 terhadap Ketidakseimbangan Beban di *Shopping Center* serta Solusi Alternatifnya

Endang Retno Nugroho^{1*}, Ahmad Lutfi Niam¹, Idris Kusuma¹, W. G. Adhyartha U. Keraf²

ABSTRAK. Tingkat hunian gedung berkurang akibat Pandemi COVID-19. Gedung-gedung perkantoran, hotel, apartemen dan pusat belanja mengalami penurunan pengunjung. Sementara sebagian toko menghentikan usahanya. Pihak Pengelola gedung akan tetap mengoperasikan peralatan listrik untuk menunjang kegiatan. Dampaknya beban listrik tidak seimbang. Ini berpengaruh pada kesetimbangan beban dalam gedung. Kondisi ini akan merugikan dan dalam jangka panjang akan merusak transformator. Tujuan penelitian ini melakukan pengukuran tingkat kesetimbangan beban listrik di gedung Tang City Mall. Hasil pengukuran pada 5-unit trafo yang ada menunjukkan ketidakseimbangan antara 0.63% sampai dengan 4.76%. Pengukuran ini dilakukan pada kondisi jam sibuk yaitu pukul 17.30 WIB. Berdasarkan data perhitungan tersebut, selama sebulan akan mengalami kerugian daya arus netral sebesar 2848 kWh dan kerugian daya pada arus ground sebesar 175 kWh. Pengukuran sesaat pada jam-jam rawan buka dan tutup mal tercatat adanya ke

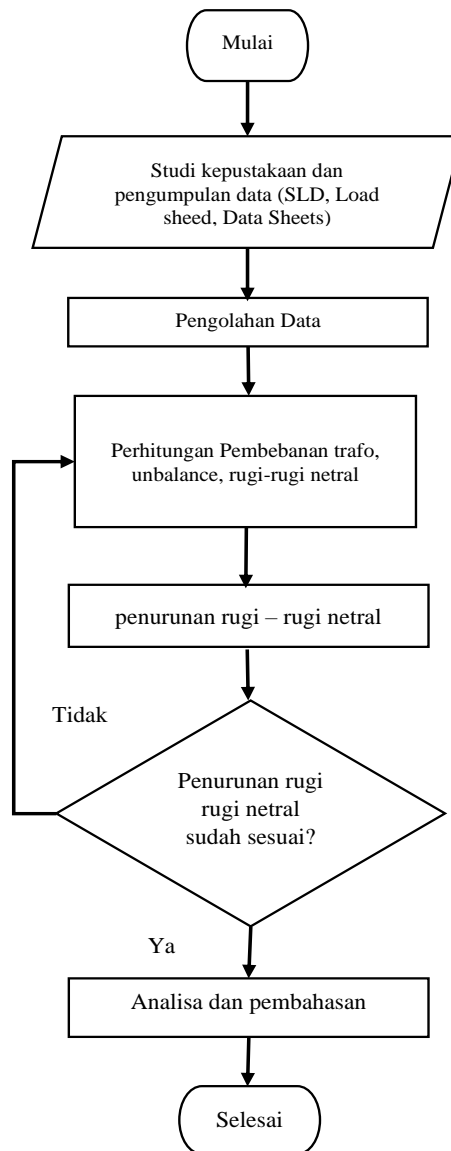
GAMBAR 1. Flow Chart proses penelitian.

Dalam penelitian ini akan diukur ketidakseimbangan beban listrik pada pandemic COVID-19. Kami menganalisis kerugian akibat beban yang tidak seimbang. Kerugian meliputi hilangnya daya pada arus netral dan arus pembumian. Flowchart dalam penelitian ini diberikan pada gambar 1. Setelah melakukan studi kepustakaan dan pengambilan data penelitian pada Tang City Mall, maka selanjutnya akan dilakukan

- a. Pengolahan data pada tabel dan *single line diagram* trafo.
- b. Perhitungan pembebanan trafo.
- c. Perhitungan *unbalance* pada setiap trafo.
- d. Perhitungan arus pada penghantar netral trafo dan perhitungan rugi–rugi netral.
- e. Memeriksa solusi penurunan rugi–rugi netral, jika penurunannya tidak mendapatkan nilai arus yang kecil maka dilakukan perubahan koneksi pada setiap beban hingga beban menjadi seimbang. Jika penurunan sudah mendapatkan nilai arus pada penghantar netral yang kecil hingga 0, maka solusi dengan perubahan koneksi beban sudah sesuai.

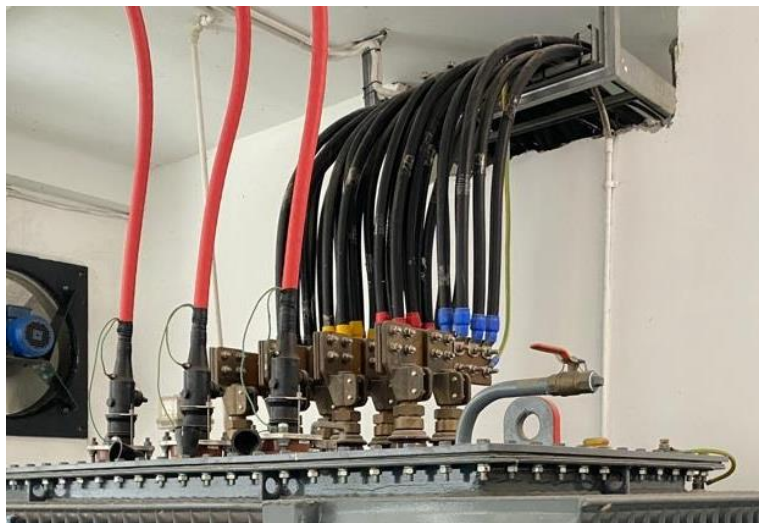
GAMBAR 2. Kabel tegangan menengah dan tegangan rendah pada transformator trafindo.

Pengambilan data dengan pengukuran pada saat Waktu Beban Puncak (WBP) di jam 17.30 WIB. Ukuran kawat yang digunakan untuk penghantar trafo adalah 70 mm² dengan nilai resistansi $R = 0.262 \Omega/\text{km}$. Hasil dari pengukuran dapat dilihat pada tabel 2 sampai dengan tabel 6. Dalam gambar 4 ditunjukkan kabel tegangan menengah dan tegangan rendah rendah, beserta kabel line R, S dan T, kabel netral dan kabel grounding yang akan diukur arusnya pada salah satu transformator yang ada. Gambar 2 adalah kabel transformator sisi primer dan sekunder.
